## VACIADO DEL TUNEL DE DESCARGA 2016

***Vaciado del Túnel de Descarga de la Presa Gallito Ciego Ejecutado en las 00.00 horas del día 18/01/16 hasta 24.00 horas del día 23/01/16 para su inspección General y realizar actividades de reposición de empaquetaduras de las válvulas mariposas y reposición de la válvula Beta por donde entrega agua al Canalito gallito Ciego.***

**Campamento Gallito Ciego  
PROYECTO ESPECIAL JEQUETEPEQUE ZAÑA**

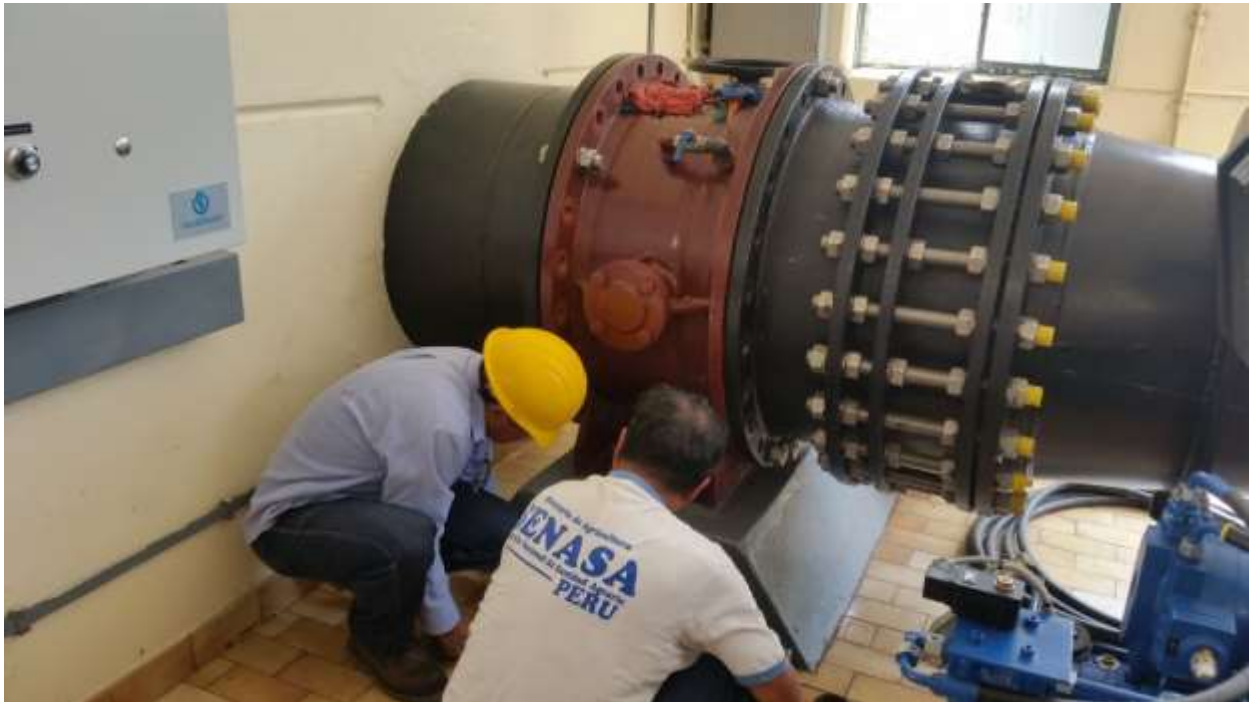
FOTO N° 01 DESMONTAJE DE LA VALVULA MARIPOSA MINICENTRAL

accionamiento de la misma que no permitía el vaciado total del túnel, paralelamente se iniciaron los trabajos de cambio de empaquetadura de jebe de las válvulas mariposa de la Central Hidroeléctrica y el desmontaje de la válvula mariposa de la Minicentral.

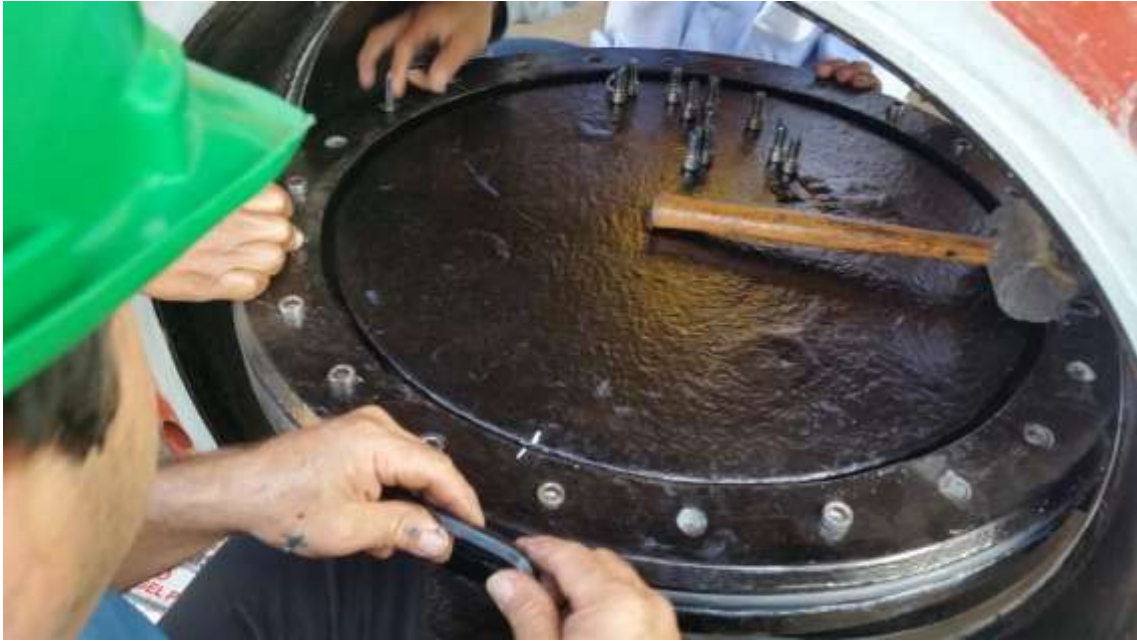
FOTO N° 02 CAMBIO DE EMPAQUETADURAS DE JEBE DE LA LENTEJA DE LA VALVULA

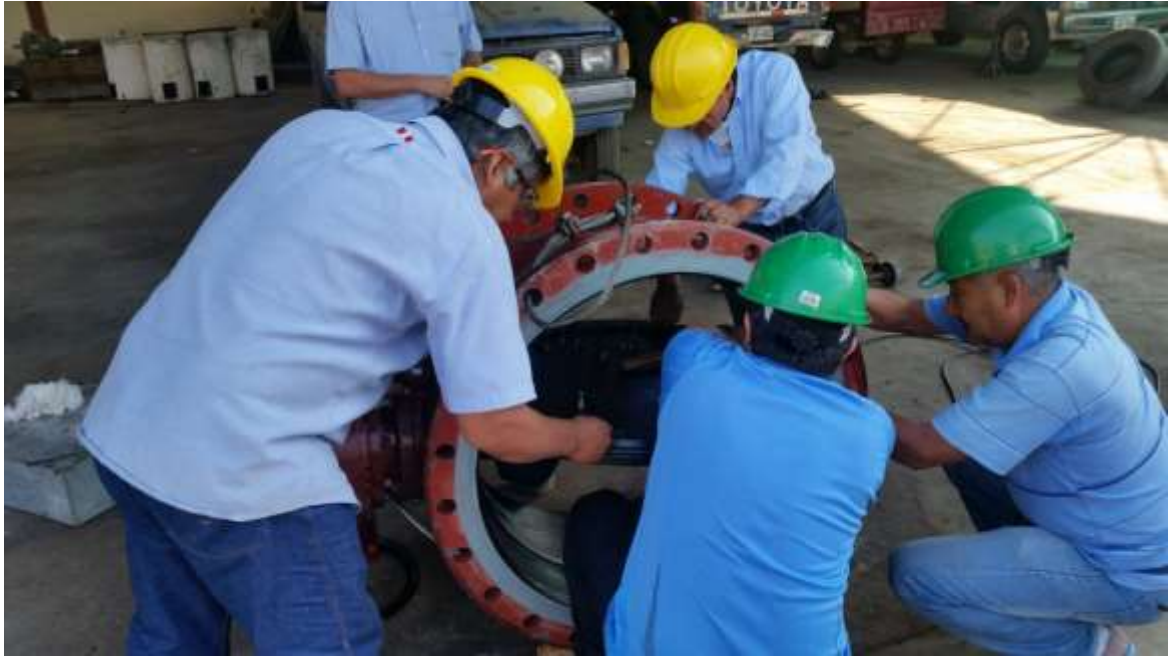
FOTO N° 03 ACONDICIONAMIENTO Y PINTADO INTERNO DE VALVULA

El personal técnico luego de la inspección y determinados los puntos de oxidación por efectos de la corrosión del metal en las caras aguas arriba de la lenteja de la válvula mariposa y tubería de presión, inicia el pintado con productos epóxidos, así mismo el personal de operación realizo los trabajos aforos de caudales producto de las filtraciones y nivelación precisa del eje del túnel.

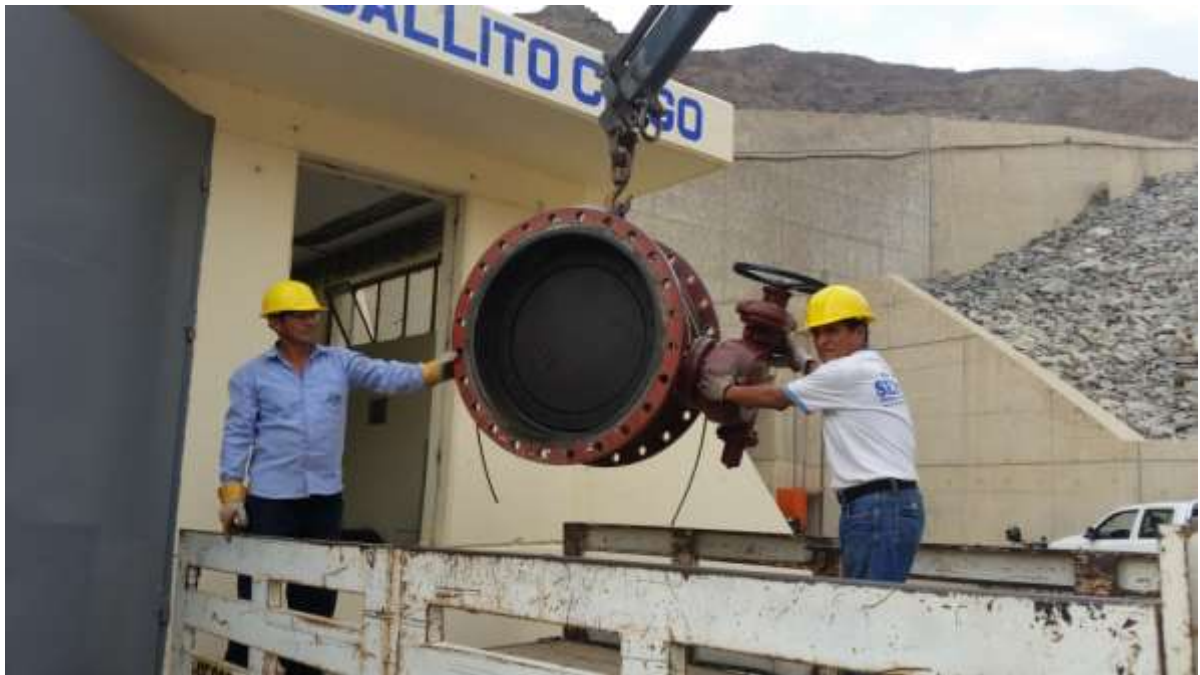
FOTO N° 04 MONTAJE DE VALVULA DE LA MINICENTRAL

Personal De STATKRAFT y PEJEZA terminaron de realizar el mantenimiento en su válvula mariposa, así como personal de la junta colocaron la válvula beta 1, válvula rompe presiones y válvula beta 2 que está ubicada en la tubería forzada de la Minicentral

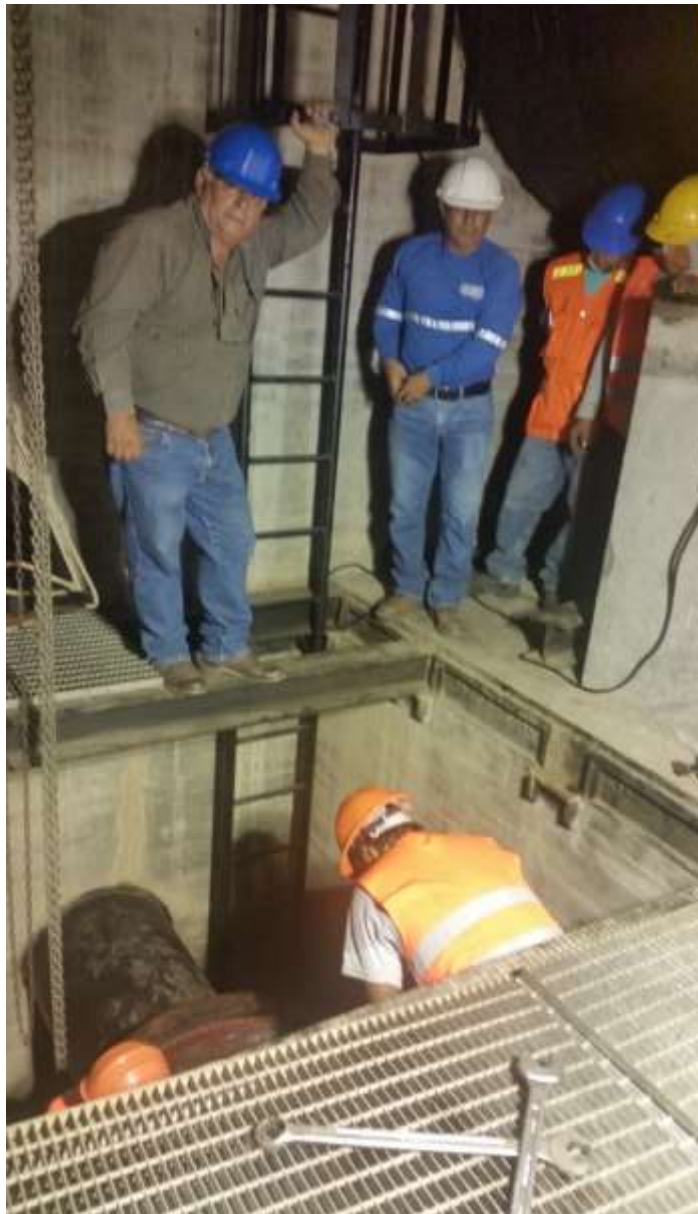
FOTO N° 05 SUPERVISION DE LA VALVULA DE DRENAJE DEL TUNEL

Se realizó el cerrado de las válvulas mariposa y Hawell Bunger de la estructura terminal, ejecutándose el descenso total de la compuerta vagón de servicio hasta la cota 336.00 msnm alcanzando una presión determinada según el manual de operación la misma que descendía conforme bajaba el nivel de altura de agua, para luego abrir la válvula de drenaje de la estructura terminal que elimina los sedimentos y agua del fondo del túnel, presentándose un problema en el

Se solucionó el problema de la válvula de la tubería de drenaje permitiendo la evacuación total de túnel, se procedió abrir la puerta de presión de acero blindado de acceso al túnel, así mismo la instalación de luminarias en la puerta de ingreso, para luego en horas de la tarde se realizó la primera inspección con personal técnico dirigido por Ing. Civil especialista en túnel Aníbal Wilfredo Mayta Espinoza quien que hace consultorías para la empresa STATKRAFT que tiene en concesión la Central Hidroeléctrica, expresando que el túnel se encuentra en buenas condiciones de operación

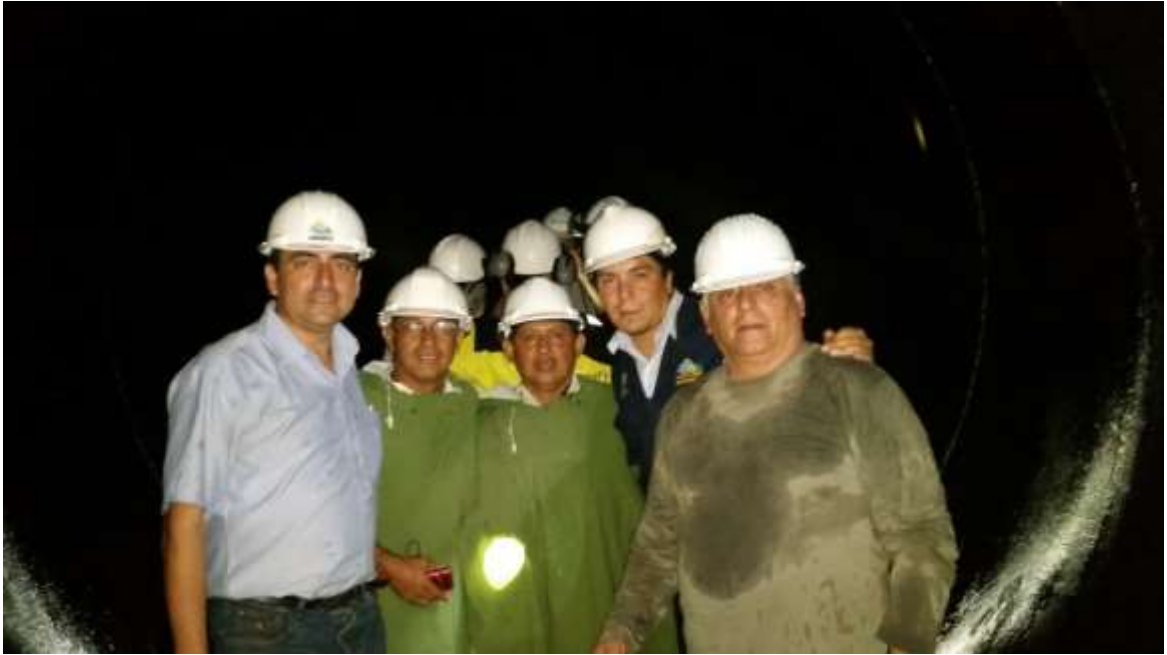
Se realizó en horas de la mañana una inspección técnica personal técnico junto al director Ejecutivo del Proyecto Especial Jequetepeque Zaña Ing. Augusto Sayan Gianella, recorriendo e inspeccionando en su totalidad el túnel verificándose filtraciones concentradas en el tramo 0+050 a 1+180, las cuales están dentro de las filtraciones permitidas por los manuales.

Las filtraciones totales en el Túnel son en promedio 5 lt/seg. De los cuales 2.85 lt/seg provienen de la deficiencia de los sellos de la compuerta vagón y la diferencia resulta de las filtraciones de la zona de torcreto en las progresiva 0+045 a 0+180

FOTO Nº 06 INSPECCION DEL TUNEL

En la conversación sostenida con el Ing. Miguel Farfán León nos manifestaba que teníamos que considerar la instalación de instrumentación electrónica (Extensores), con el fin de evaluar en los próximos vaciados si se están produciendo deformación en las secciones de torcreto en el tramo 0+045 a 0+180

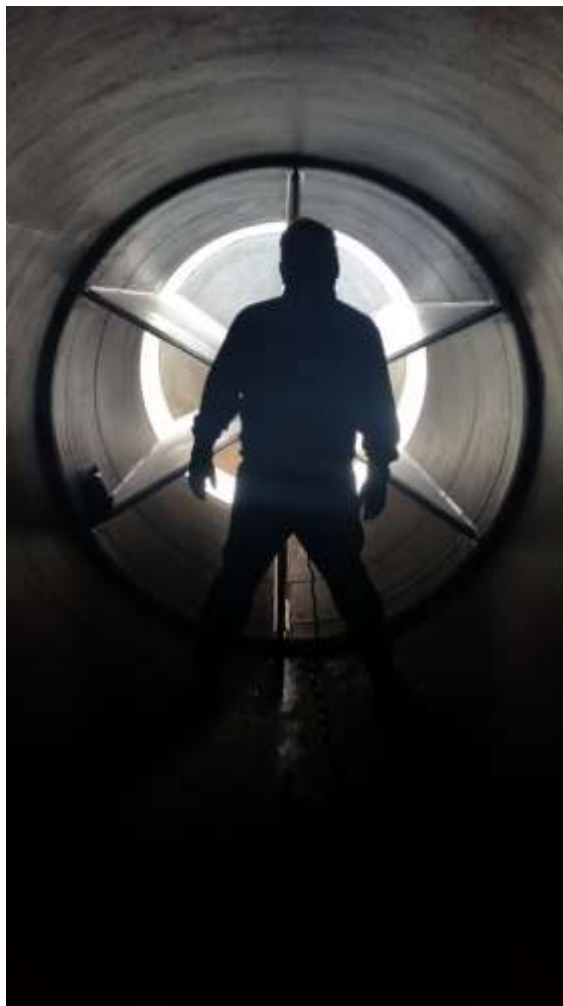
FOTO Nº 07 INSPECCION DEL CONDUCTO DE  
VALVULA MARIPOSA DE LA ESTRUCTURA  
TERMINAL

El personal de mantenimiento continúa con las labores de limpieza y extracción de sedimentos de la zona de torcreto y estructura de ingreso, así mismo en las válvulas mariposa de la Central y Minicentral, así mismo en los conductos de las válvulas Hawell Bungler

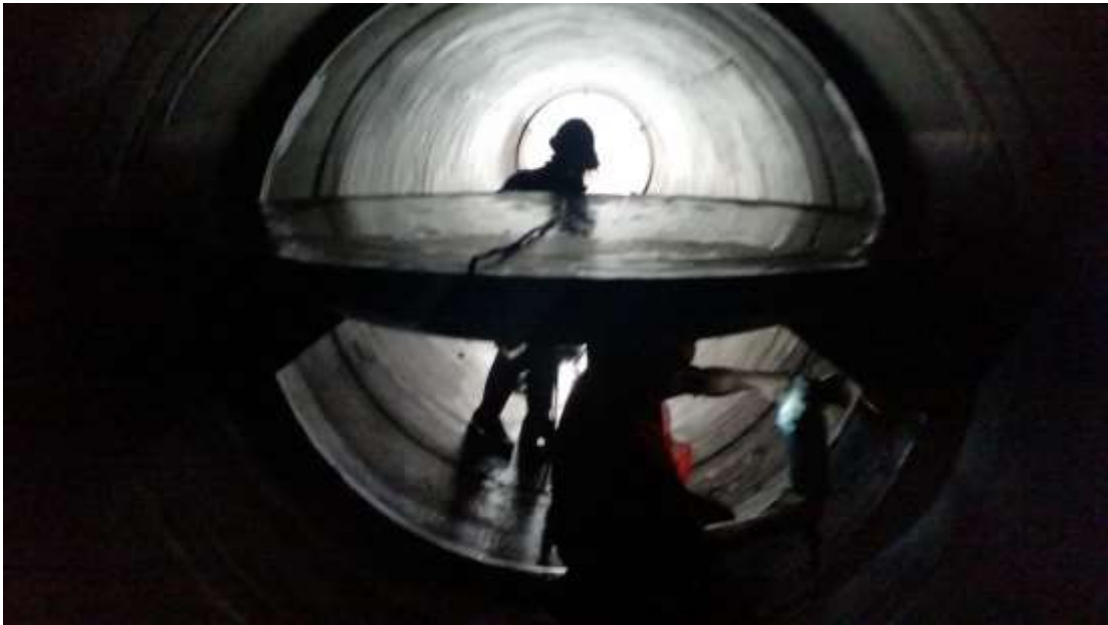
FOTO N° 08 MANTENIMIENTO DE LA LENTEJA DE LA VALVULA MARIPOSA

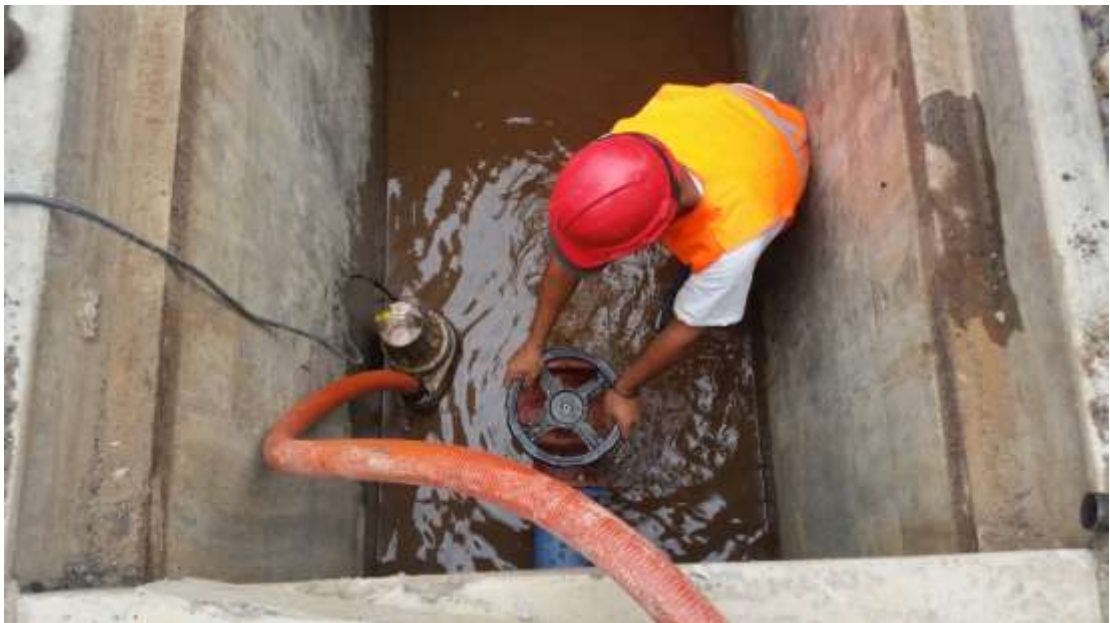
FOTO N° 09 REPOSICION DE LAS VALVULA BETA DEL CANALITO GALLITO CIEGO

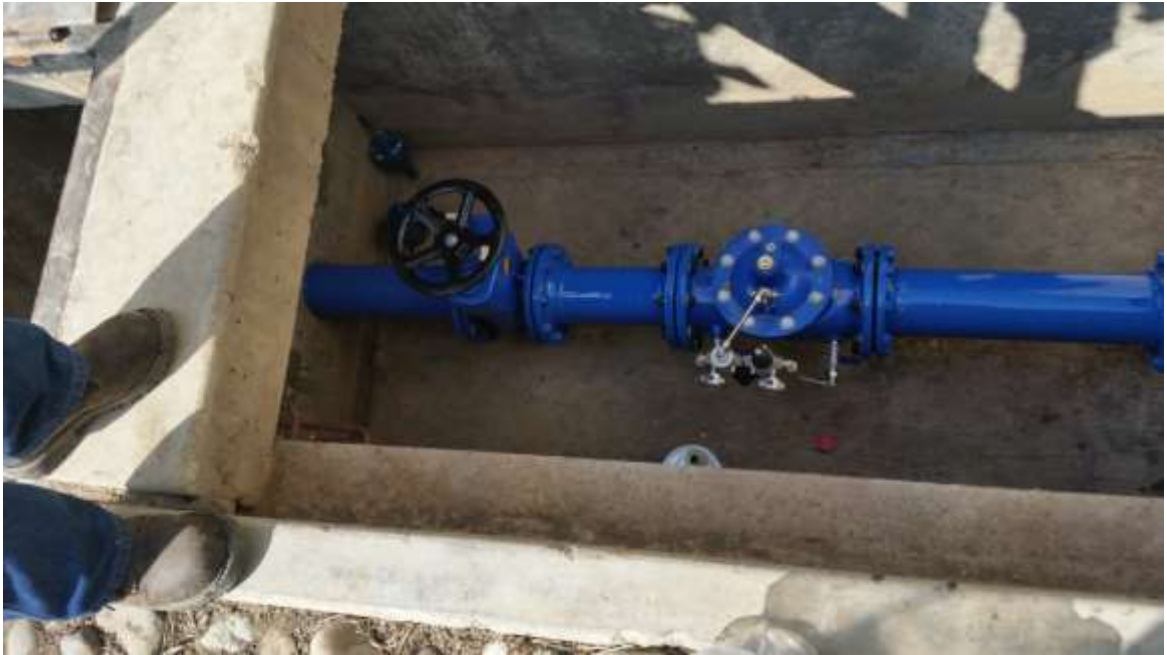
FOTO N° 10 REPOSICION DE LAS VALVULA BETA, REGULADORA DE PRESIONES DEL CANALITO GALLITO CIEGO
